EVALUACIÓN DEL SINIESTRO POR COLAPSO

CHAMPLAIN TOWERS SOUTH

Riesgos y Causas Probables

Investigación de Siniestros Método de INGENIERIA INVERSA

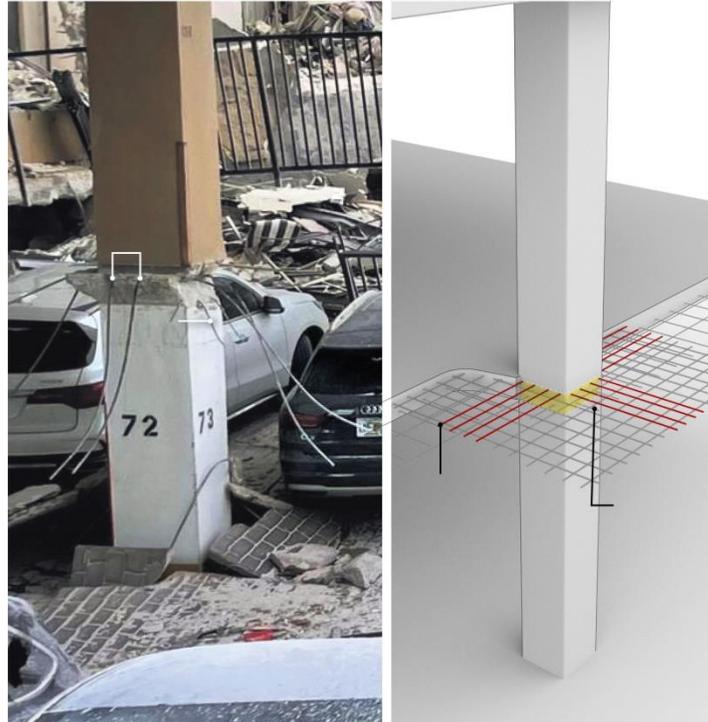
En la mayoría de los costados de la losa expuesta solo se aprecian dos piezas de varilla de refuerzo, la mitad de lo esperado. En otro hay tres varillas visibles.

Nair, que tiene más de 50 años de experiencia en diseños, dijo que a partir de las imágenes de las tres columnas dañadas era claro que las estructuras no parecían contener la cantidad esperada de acero.

En su opinión, el diseño exigía que una serie de varillas de acero atravesaran la losa de la plataforma del estacionamiento, al menos cuatro pasarían en cada dirección a través de cada una de las columnas que sostenían el garaje, y el resto de la estructura, en su lugar. Pero las fotos muestran menos varillas en esas columnas, dijo.

“No parece que hayan puesto el acero necesario para conectar la losa a las columnas”, dijo Nair. “Lo que hemos visto parece inconsistente con lo que muestran los planos”.

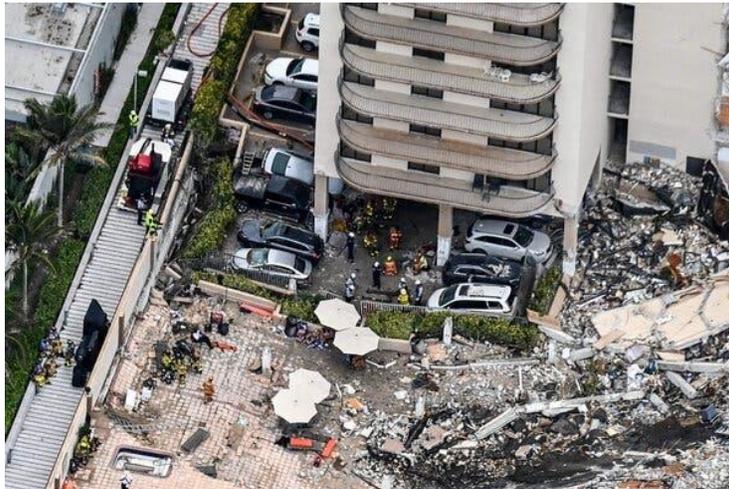
Durante el derrumbe, la losa de Champlain Towers South que, en parte, estaba ubicada sobre las tres columnas dañadas que aún son visibles, cayó al nivel del estacionamiento, un piso debajo de la planta baja, a nivel de suelo. Las fallas en el acero “podrían explicar que la losa se haya soltado y caído”, dijo Nair. Pero aseveró que no creía que la losa derrumbada fuese la causa inicial del colapso mayor.

Vista aérea del complejo parcialmente colapsado.
Zona de estacionamiento cerca de la piscina.

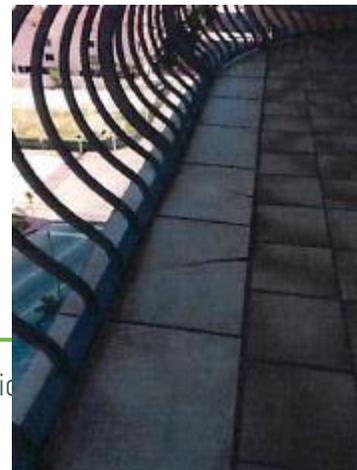
2. **MC** observó que la mayoría de los balcones estaban amueblados con baldosas o algún otro piso o cubierta por elección del inquilino, lo que hace imposible observar el estado de la parte superior de las losas del balcón. Se observaron varios casos en los que las baldosas del balcón se dañaron, como en Unidad 1008. Según la

experiencia de **MC**, las baldosas agrietadas generalmente significan que existe daño estructural en la losa de balcón que debe repararse según los requisitos de **International Concrete Repair Institute (ICRI)** previo a la instalación de una membrana impermeabilizante peatonal.

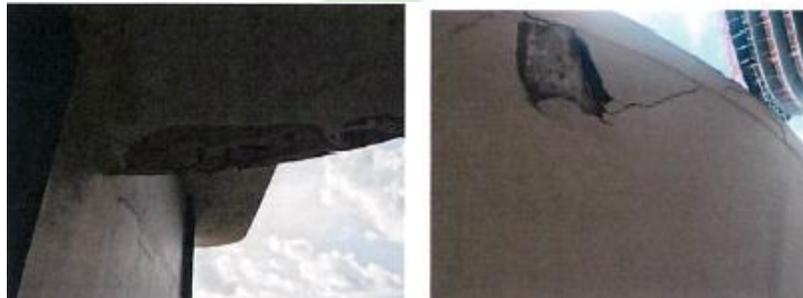
3. **MC** encontró evidencias que los bordes de losas de hormigón de los balcones están experimentando desprendimientos o agrietamiento del concreto. **MC** ve esto como una fuente de infiltración de agua y una de las principales causas del deterioro sub-superficial que se encuentra comúnmente en los plafones exteriores debajo de las barandillas. **MC** sugiere que los bordes de las losas de los balcones se investiguen y reparen a fondo de acuerdo con las recomendaciones del **ICRI** para prevenir futuras penetraciones de agua.

Desprendimiento de hormigón en el borde de la losa de balcones en las unidades 1008 y 211

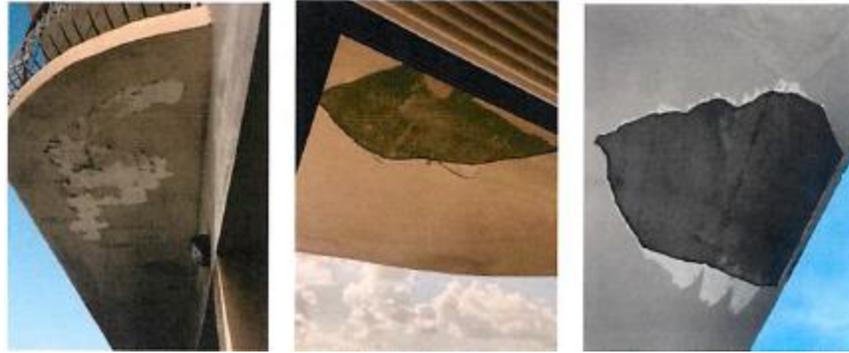
4. Aproximadamente la mitad de los plafones de balcones revisados por **MC** muestran evidencia de deterioro debajo la superficie acabada pintada. Estas áreas fueron identificadas sondeando el concreto con un palo de golf, comprobando la condición. En algunos casos, el acabado de pintura había formado una burbuja o bolsillo que retenía agua, mientras que en otras áreas el plafón pintado se despegaba dejando el Superficie de hormigón expuesta. El daño extenso del plafón es un problema sistémico que solo puede ser reparado quitando todas las baldosas del balcón, reparando las superficies de concreto dañadas en la parte superior y fondo de la losa y protegiéndola mediante la instalación de una impermeabilización de membrana peatonal en toda la superficie del balcón del lado superior. Reparaciones de hormigón de profundidad parcial o total en estas áreas deberían realizarse de acuerdo con las recomendaciones de **ICRI**. Es importante tener en cuenta que la instalación de baldosas en la parte superior de las superficies de hormigón del balcón da como resultado que **la barandilla tenga altura inadecuada** para cumplir con la altura mínima de la misma de 42" (pulgadas) requerida por el Código de Construcción de la Florida.

Sofito (plano inferior del saliente de una cornisa o cuerpo voladizo) de madera contrachapada deteriorada por encima de la entrada

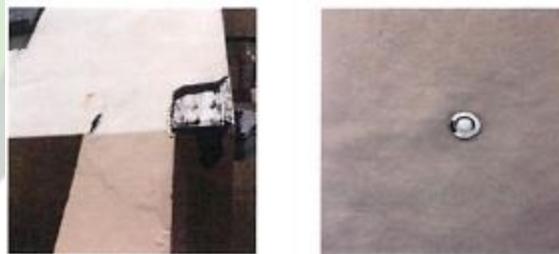
5. **MC** observó que varias áreas de los plafones de entrada debajo del segundo piso tenían madera contrachapada negra deteriorada. Esta condición también se observó en varios artefactos de iluminación en el plafón de entrada. **MC** no pudo acceder a las áreas de sofito para observar la extensión de los plafones deteriorados y armazón de soporte debido a que el mantenimiento de **CTS** estaba demasiado ocupado para ayudarnos. **MC** queda preocupado de que exista moho por encima de estas áreas de sofito y el marco de soporte de sofito esté deteriorado lo que requeriría la remoción completa y reemplazo de la entrada del plafón suspendido. Se justifica una mayor investigación en esta área.

Sofito de madera contrachapada deteriorada encima de la entrada.

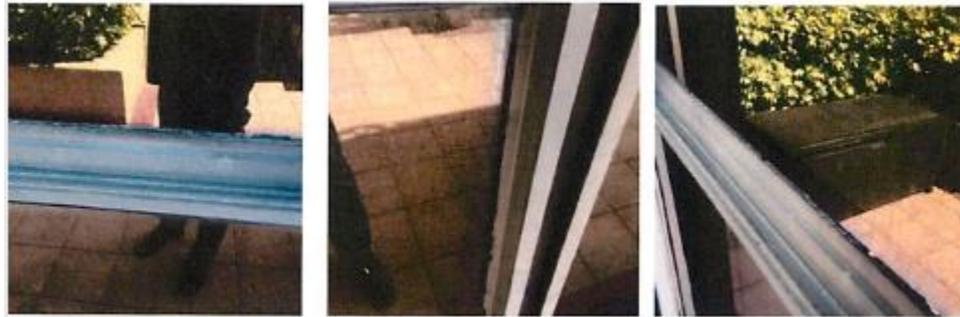
6. Se le informó a **MC** que varias unidades están experimentando infiltración de agua a través de los marcos de las ventanas y el acristalamiento, ya que las ventanas están cerca del final de su vida útil funcional. Eso Se recomienda que el acristalamiento del marco de la ventana (de metal a vidrio) y el sellador perimetral (metal a metal o de metal a mampostería / hormigón) ser eliminado y reemplazado por la totalidad del edificio para reducir la penetración de agua en el futuro y minimizar los daños durante los huracanes. **MC** recomienda que

Sellador exterior en el marco de la ventana que ha envejecido más allá de su vida útil

el BOD considere seriamente el reemplazo de todas las ventanas y puertas exteriores con unidades resistentes a impactos.

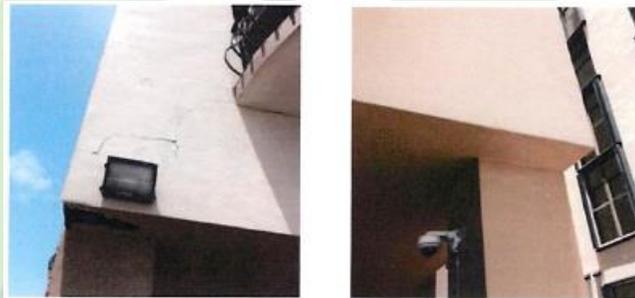
7. A menudo se producen grietas significativas en la fachada exterior de estuco en el lecho de mortero y la parte superior de la losa de piso de concreto y primer bloque de mampostería. Aunque **MC** no ve en esta grieta una fuente de infiltración de agua en las unidades del condominio, tales grietas deben ser encaminadas y reorientadas para evitar la penetración de agua en el futuro. Todas las grietas significativas del estuco de la fachada deben repararse de acuerdo con las recomendaciones del **ICRI**.

Grietas típicas en la fachada exterior de estuco

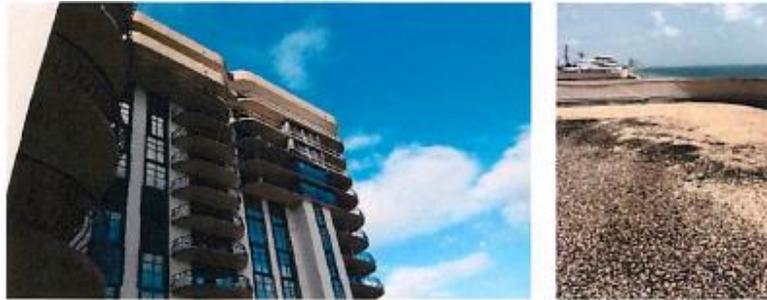
8. **MC** observó la inexistencia de ganchos de suspensión / lavado de ventanas que deberían haber sido instalados de cara en la parte inferior de los balcones de nivel superior y extendido por todo el techo de la estructura de edificio. El hecho de no tener ganchos de suspensión es una violación de la Reglas y regulaciones actuales de la Administración de Seguridad y Salud Ocupacional (OSHA) 29 CFR Parte 1910. Superficies para caminar y trabajar y equipo de "Protección personal (sistemas de protección contra caídas)" y ANSI/IWCA 1-14.1-2001 "Estándar de seguridad de limpieza de ventanas". **MC** recomienda que se instalen e impermeabilicen nuevos ganchos en la losa estructural del

Sin ganchos de suspensión en la parte inferior de los balcones y en el techo.

techo y parte inferior de las losas de balcón de nivel superior que cumplen con los requisitos de OSHA 29 CFR Parte 1926.502 "Criterios y prácticas de sistemas de protección contra caídas" y ANSI / IWCA 1-14.1 antes del Inicio de la restauración de fachadas y balcones. Además, **MC** recomienda que nuestra oficina se reúna con el contratista que realizará los trabajos de restauración de la fachada y esté presente el contratista de lavado de ventanas para que el nuevo sistema de protección contra caídas se ancle en la cantidad y ubicación que se acuerde para asegurar una cobertura de ancla adecuada para todos los futuros contratistas que sean suspendidos en el exterior del Condominio Champlain Towers South.

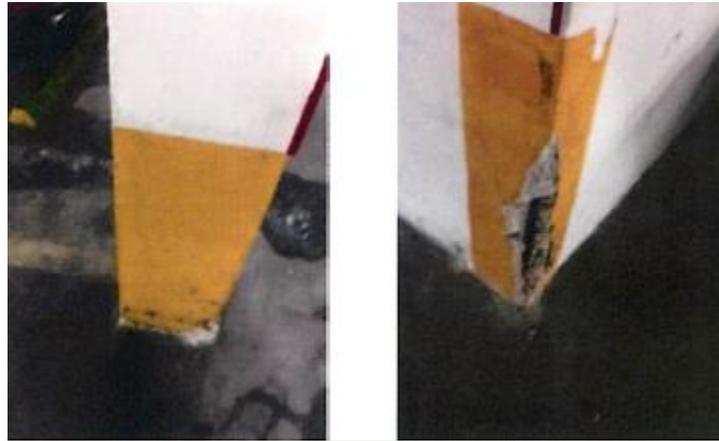
10. Se observó abundante agrietamiento y desconchado de diversos grados en las columnas de hormigón, vigas y muros. Se observaron varios desprendimientos considerables tanto en la parte superior del camino de entrada a la rampa y parte inferior de la piscina, entrada y losas de jardineras, que incluían instancias con varilla expuesta y deteriorada. Aunque parte de este daño es menor, la mayor parte del hormigón muestra deterioro que debe repararse de

Típico agrietamiento y astillamiento en las columnas del estacionamiento

manera oportuna. Todo agrietamiento y desconchado ubicado en el garaje de estacionamiento se reparará de acuerdo con las recomendaciones de ICRI.

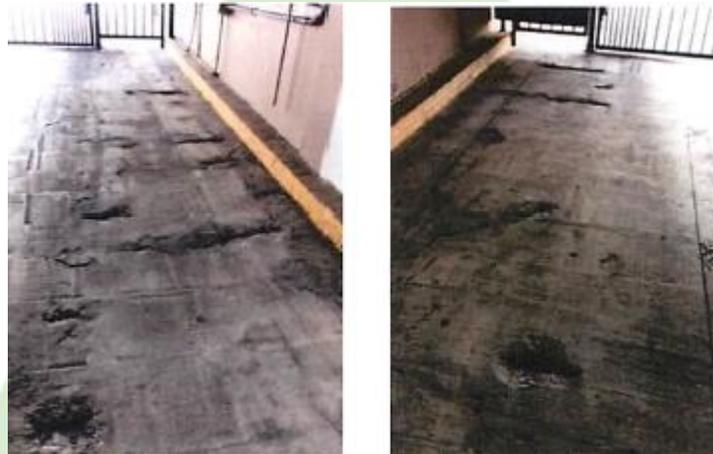
Descascarado con refuerzo de acero expuesto en la parte superior de la plataforma del garaje.

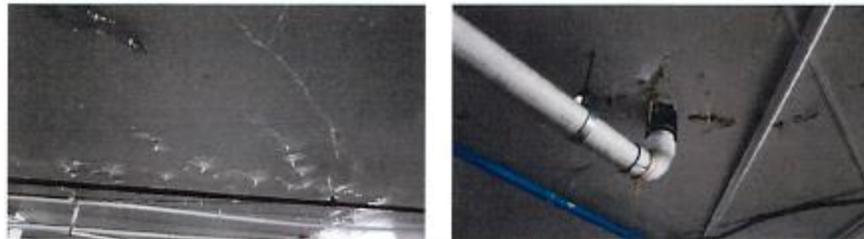
12. Los puertos de inyección no se quitaron y las superficies no se rectificaron quedando suave al finalizar la inyección. Lixiviación de depósitos de carbonato de calcio en numerosas áreas seguramente ha hecho que CTS pague para volver a pintar numerosos automóviles. Esta lixiviación continuará en aumento hasta que se completen las reparaciones adecuadas. MC está convencido de que el epoxi previamente instalado para realizar las reparaciones por inyección fueron ineficaces para reparar adecuadamente el concreto agrietado y losas astilladas existentes.

Reparaciones de inyección fallidas previamente instaladas con formación de lixiviación

13. **MC** recomienda que las losas de hormigón de la entrada / terraza de la piscina que estén mostrando tal condición, sean eliminadas y reemplazadas en su totalidad. Desafortunadamente, todas estas áreas de losas defectuosas están bajo adoquines de ladrillo, hormigón estampado decorativo y jardineras que requieren reemplazo de impermeabilización. Todas las losas de concreto reparadas ubicadas en el estacionamiento deben ser reparado de acuerdo con las recomendaciones de **ICR**.

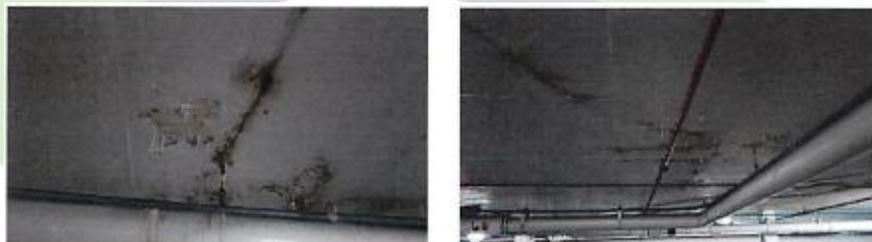
Más reparaciones por inyección fallidas instaladas anteriormente con formación de lixiviación
