EVALUACIÓN DEL SINIESTRO POR COLAPSO

CHAMPLAIN TOWERS SOUTH

Riesgos y Causas Probables

Investigación de Siniestros Método de INGENIERIA INVERSA

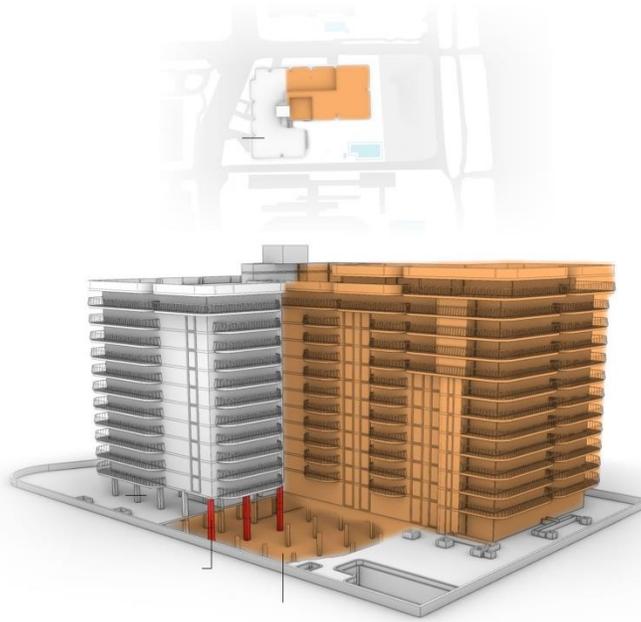
R. Shankar Nair, miembro de la Academia Nacional de Ingeniería y expresidente del Consejo de Edificios Altos y Hábitat Urbano, estuvo entre los ingenieros que revisaron fotografías y encontraron inconsistencias entre el diseño y el acero que era aún visible en las columnas.

Modelo en 3-D basado en los planes de construcción de Champlain Tower South [NYT Photo]

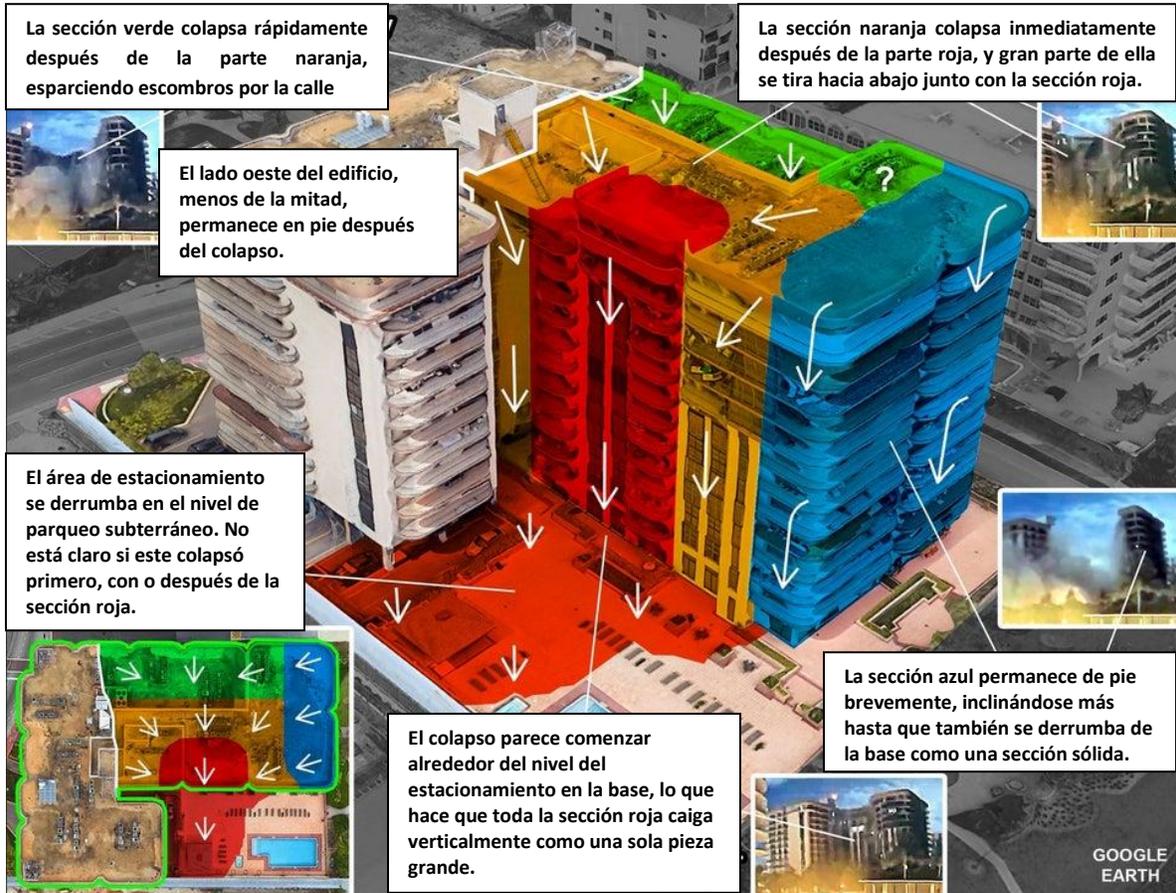
SECUENCIA DEL COLAPSO:

Ingenieros advirtieron sobre “daños estructurales importantes” en el complejo de condominios de Florida en 2018
